# BladderScan BVI 6100 簡易操作卡

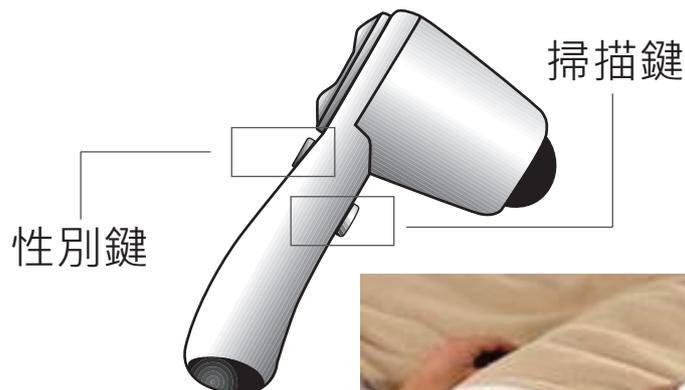
## 1 選擇性別

按下性別鍵切換性別

男性：不顯示

子宮切除的女性：不顯示

女性：顯示為

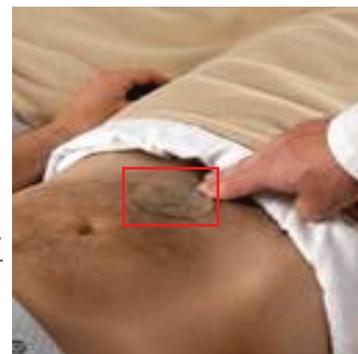
先找到受測者恥骨，在腹部中心距離恥骨上方約三公分處塗抹足量超音波傳導膠(盡可能減少氣泡)。

將探頭放置於傳導膠上

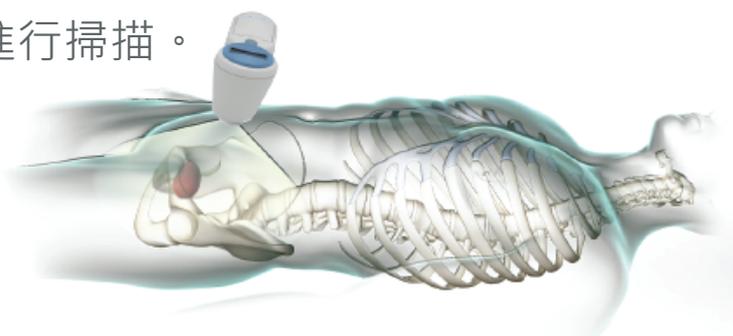
將探頭朝向尾椎骨方向進行掃描。

瞄準膀胱位置

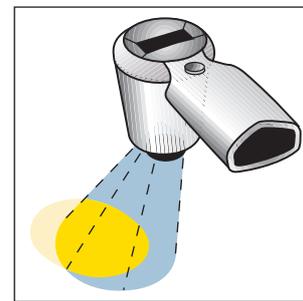
若箭號向左

請將探頭向左微調後再重新掃描

PS.依箭頭方向調整掃描角度，重新掃描至箭頭消失
